# Relatório de Fiscalização

TC 018.819/2025-7

Obras de Reconstrução na Praia de Ponta Negra, em Natal/RN

**Objeto da fiscalização:** Obras de Reconstrução na Praia de Ponta Negra, em Natal/RN

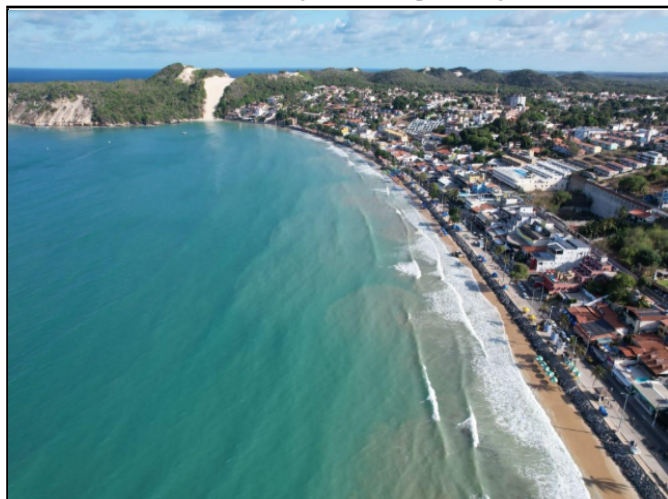
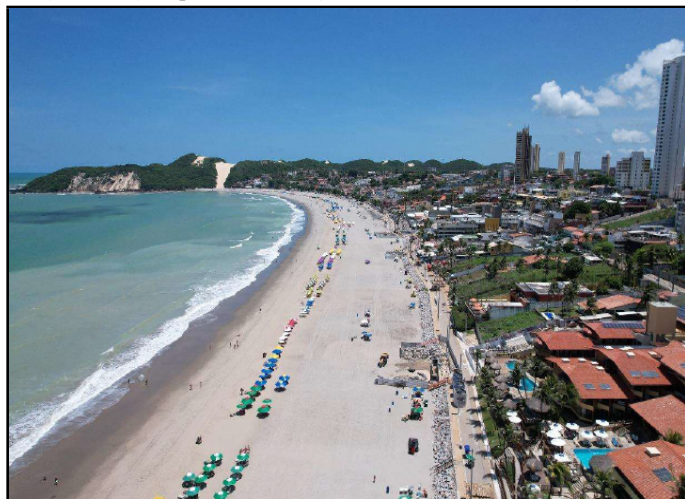
Fotos 1 e 2: Praia de Ponta Negra antes e após a engorda, em 2024 e 2025 (fevereiro) respectivamente (Morro do Careca ao fundo)

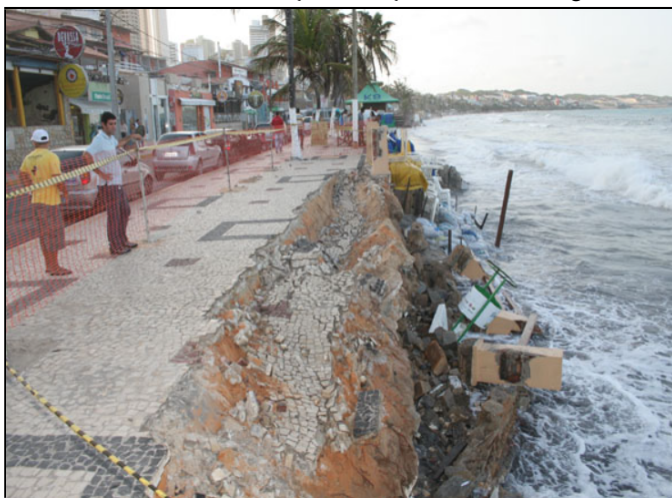
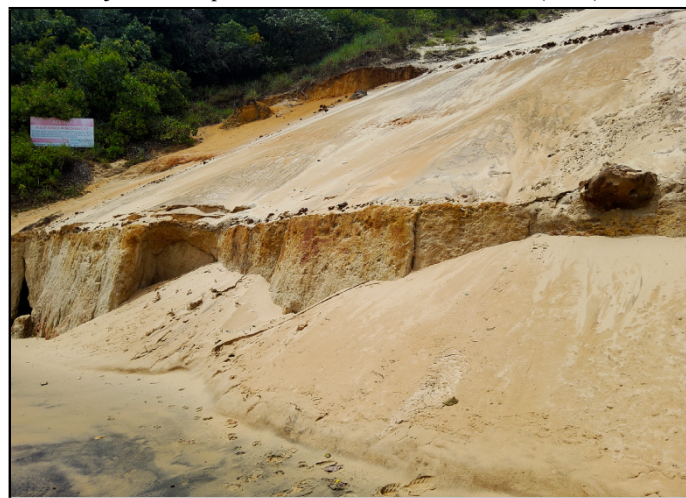
Fotos 3 e 4: Destruição do calçadão de Ponta Negra em 2012, e erosão junto ao sopé da falésia do Morro do Careca (2023)

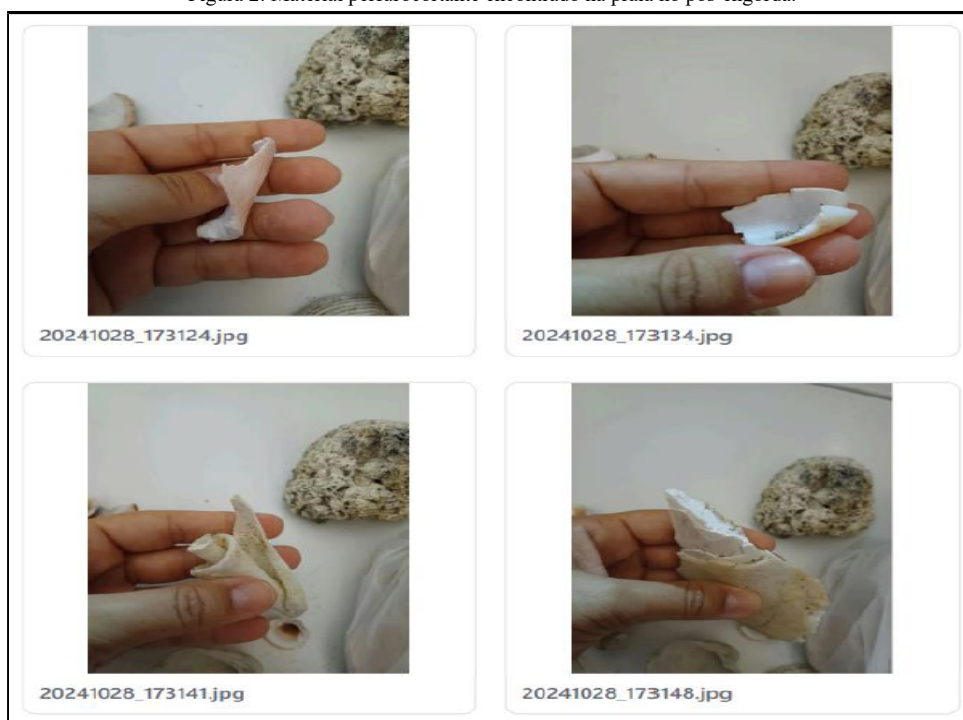
195. A utilização de sedimentos provenientes de área não previamente caracterizada por estudos geofísicos e geoquímicos aprofundados resultou na deposição de material com teor carbonático e granulometria distintos daqueles predominantes na praia natural. Como consequência, houve necessidade recorrente de peneiramento de rodolitos e fragmentos de conchas, expondo banhistas ao risco de ferimentos e gerando incertezas quanto à eventual presença de contaminantes químicos ou biológicos no material depositado, circunstância incompatível com as exigências técnicas normalmente associadas a projetos de alimentação artificial de praias.

Figura 2: Material perfurocortante encontrado na praia no pós-engorda.

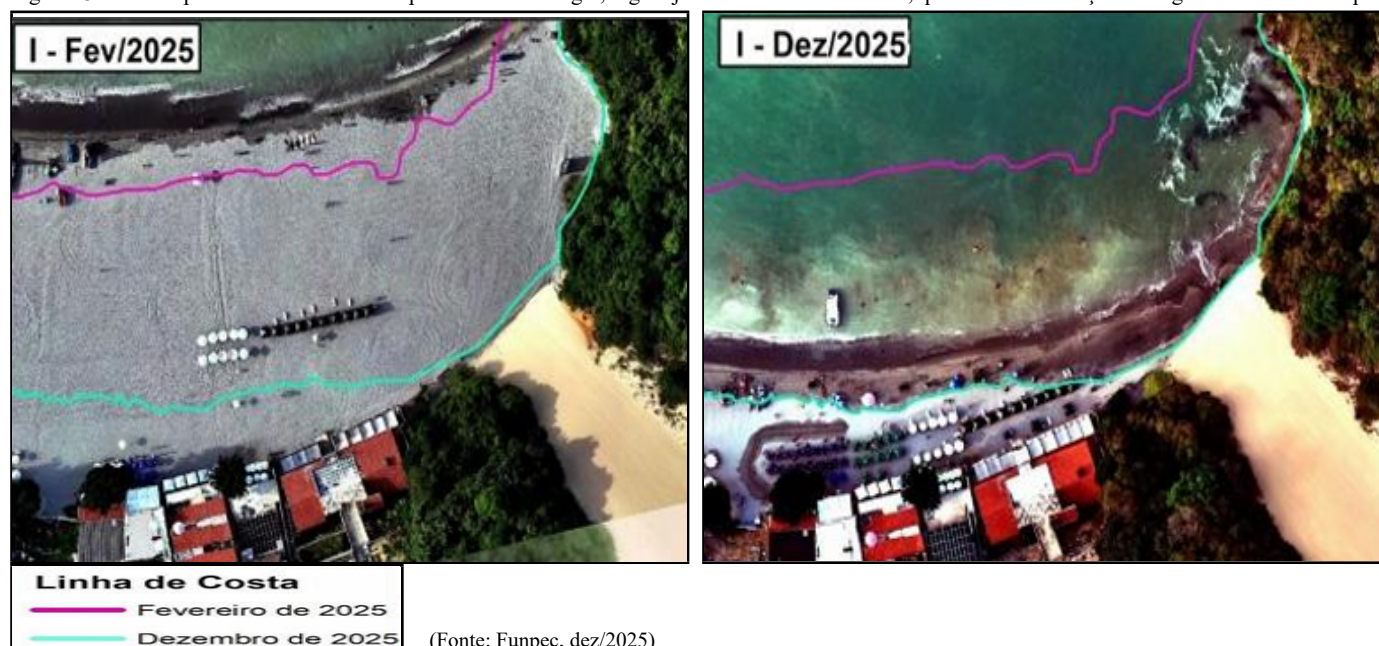
223. As Figuras 3 e 4 evidenciam a gravidade do problema, sendo possível perceber o grande volume de sedimentos carreados do local desde a finalização da obra (fevereiro/2025) até dezembro de 2025 (data do último relatório de monitoramento da Funpec).

Figuras 3 e 4: Comparativo dos cenários da praia de Ponta Negra, região junto ao Morro do Careca, quando da finalização da engorda e dez meses após.

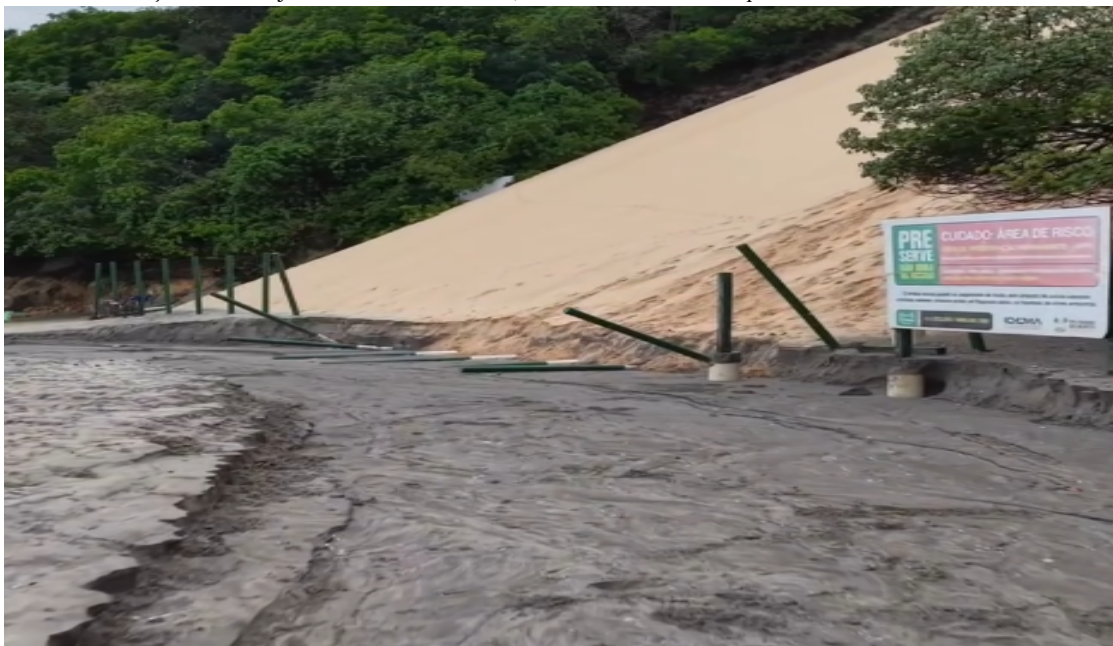
225. Ocorre que tal preocupação já se encontra materializada, haja vista que, em períodos chuvosos e/ou durante marés de sizígia (lua cheia ou nova), o avanço do mar tem provocado, de forma reiterada, instabilidade no terreno realimentado, provocando a abertura de voçorocas (canais ou valas) e degradação na base da duna que cobre a falésia do Morro do Careca, intensificando o processo erosivo, como se observa no registro a seguir, ocorrido no mês de fevereiro de 2026.

Foto 3: Nova voçoroca aberta junto ao Morro do Careca, com derrubada da cerca protetiva e efeito erosivo na base da duna

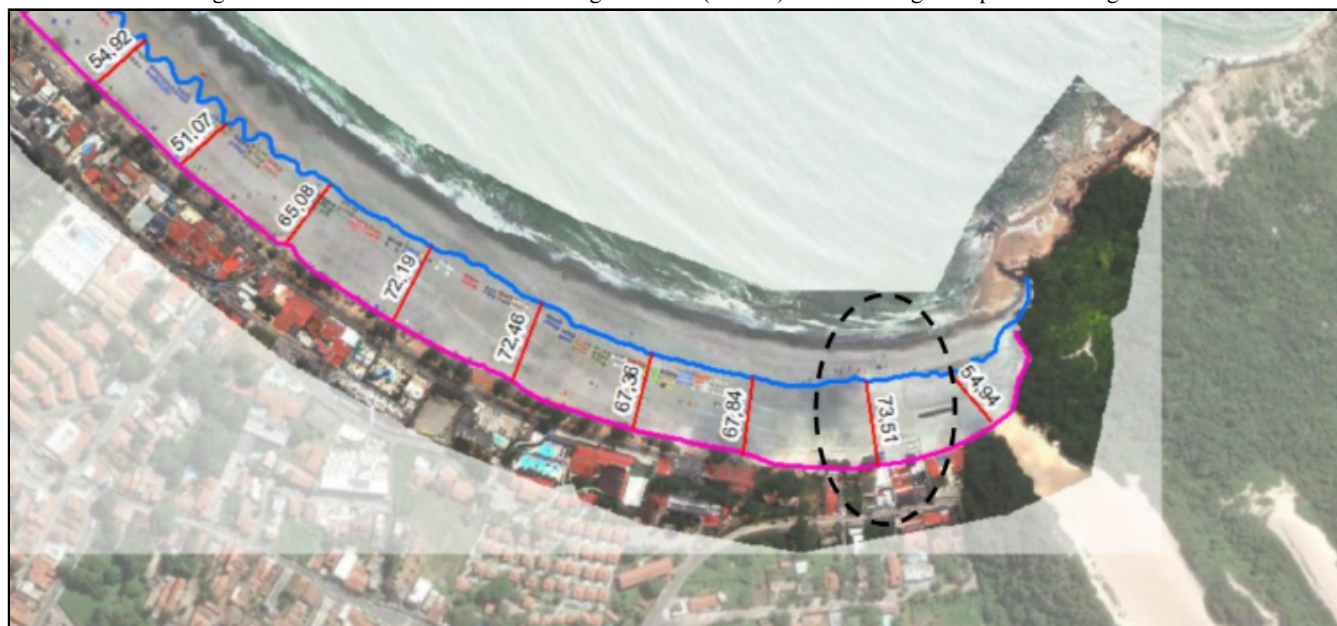
230. As Figuras 5, 6 e 7 apresentam o trecho realimentado junto ao Morro do Careca (Zona C), com evidenciação das linhas de costa anterior (cor magenta) e posterior à obra de engorda (cor azul), bem como as medidas das larguras da faixa de areia nesses momentos, com destaque para a maior extensão atingida de 73,51 metros no segmento.

Figura 7: Detalhes da faixa de areia no segmento sul (zona C) com suas larguras após a obra engorda

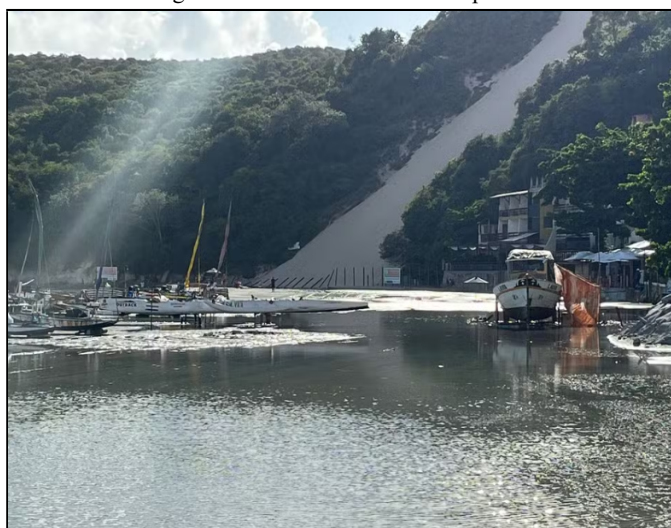
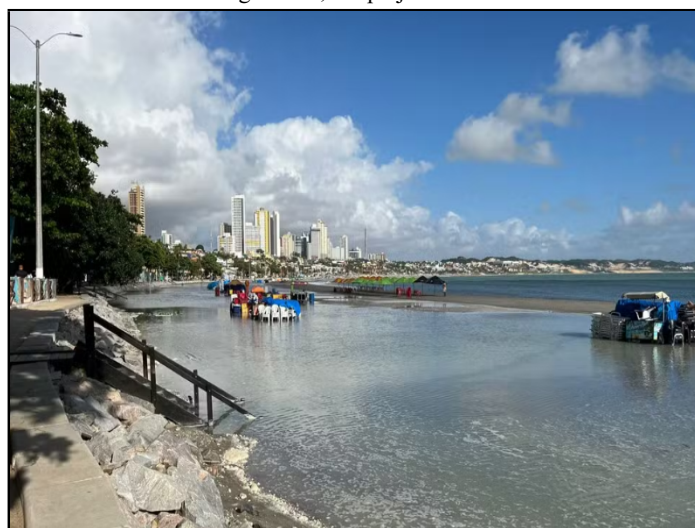
234. A presença de áreas alagadas próximas aos dissipadores construídos pela prefeitura, somada a possíveis descartes de água de piscinas, ligações clandestinas e vazamentos da rede pública), reforça a hipótese de sobrecarga hídrica do aterro. Detalhes acerca do sistema de drenagem existente em Ponta Negra, incluindo as obras de adequação realizadas pela prefeitura e os problemas identificados nas vistorias e monitoramentos da Funpec, no âmbito dos Planos/Programas Ambientais, bem como na inspeção realizada pela equipe de auditoria, encontram-se no Anexo F.

Fotos 4 e 5: Alagamentos da faixa de areia nas proximidades do Morro do Careca e demais segmentos, em prejuízo ao lazer e comércio local

235. Os especialistas da Funpec assinalam que, na ausência de intervenções complementares por parte da municipalidade, tais como o reaterro dos locais mais erodidos, o controle de drenagem a montante, o redimensionamento dos dissipadores e a implantação de lagoas de captação/infiltração, a tendência será de continuidade da perda de sedimentos, com consequente agravamento da erosão no segmento sul da engorda, bem como redistribuição dos materiais para os demais trechos, até o eventual atingimento de novo equilíbrio sedimentar.

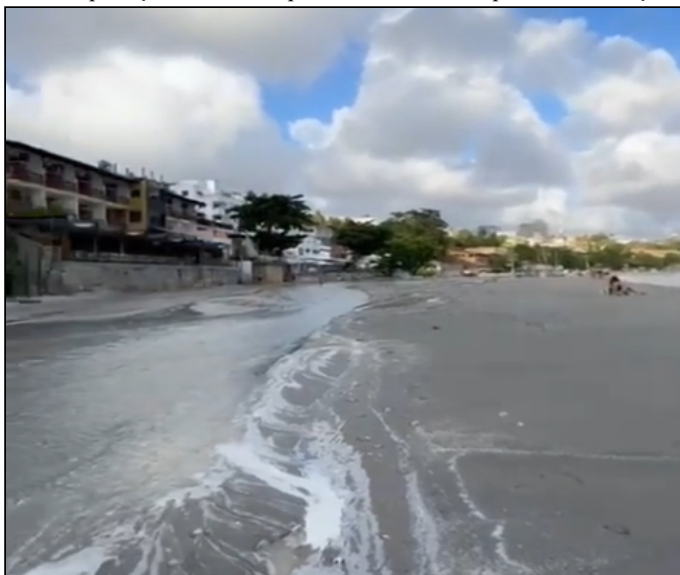
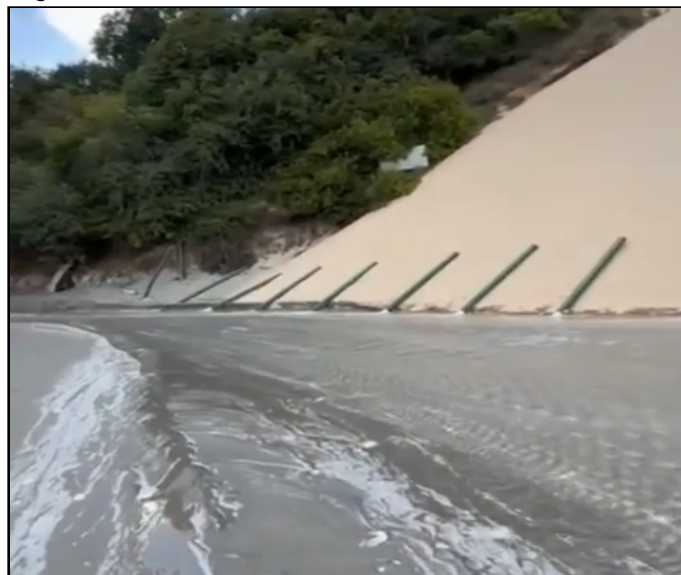
237. Neste contexto, aduz que a retenção da água do mar junto ao aterro também é atribuída ao fato de a escarpa praial possuir cota superior à do pós-praia, funcionando como barreira e impedindo o retorno da água ao mar (inclinação negativa do terreno em direção ao mar).

Fotos 6 e 7.: Voçorocas formadas junto ao Morro do Careca e com fluxo das águas de drenagem e do mar acumuladas no aterro, derrubando a cerca de proteção ao morro e provocando erosão e perda dos serviços da engorda no local.

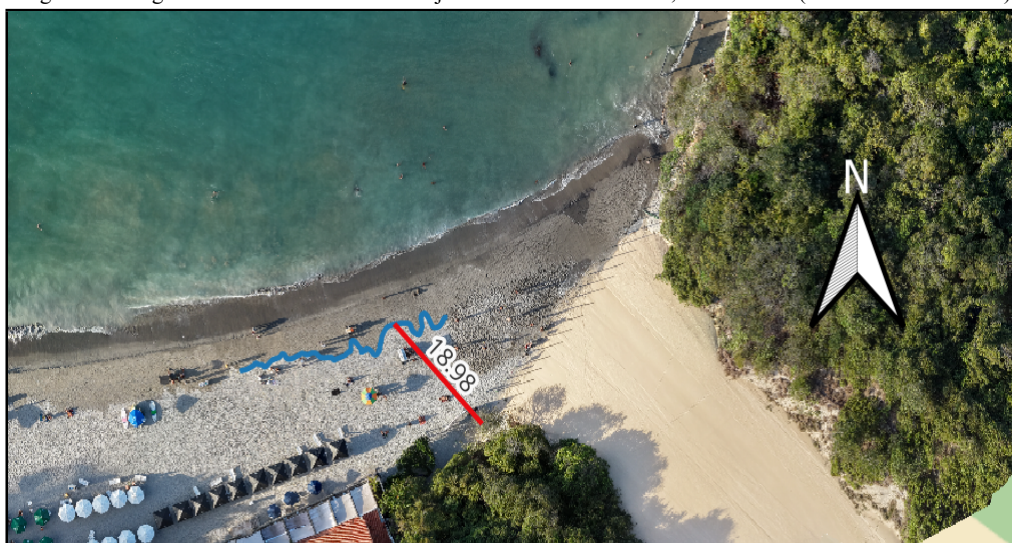
247. A Figura 11 evidencia o **forte recuo da linha de costa** e a **significativa perda de volume de aterro na região do Morro do Careca** em novembro de 2025 (estimado em 70m nos estudos da Funpec), com uma faixa de areia remanescente, no sopé da duna, de apenas 18,98m. Tal valor guarda conformidade com uma faixa de aproximadamente 25m constante do perfil apresentado no monitoramento de dezembro/2025 (evidência 31, p.23), representando um recuo estimado de 70m. A LC identificada pela auditoria (na cor azul) também se assemelha à linha de costa do mesmo período, conforme Figura 9 (linha verde) (Obs.: a fundação não alocou, em imagem, a LC de novembro/2025).

Figura 11: Largura reduzida da faixa de areia junto ao Morro do Careca, na maré alta (ortofoto de 5/11/2025)

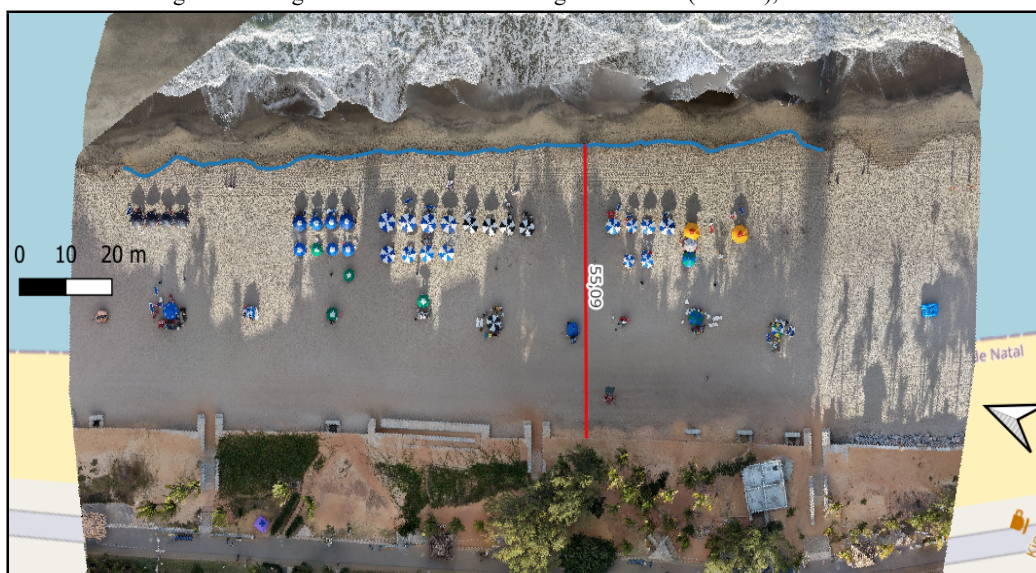
248. Os registros de drone (ortofotos) que seguem, alusivos às zonas A (largura de 55,09m) e B (largura de 68,22m), também se encontram alinhados às medidas da faixa de areia constantes dos perfis apresentados no relatório de monitoramento de dezembro/2025 (evidência 31, p.26 e 24), os quais apresentam faixas de areia respectivamente de 60m (Perfil EF, Coral Plaza Hotel) e 70m (Perfil CD, Bella Natal Praia Hotel). Outrossim, os segmentos refletem as situações de erosão e de acresção expostas no gráfico da Figura 8.

Figura 12: Largura da faixa de areia no segmento norte (zona A), na maré alta

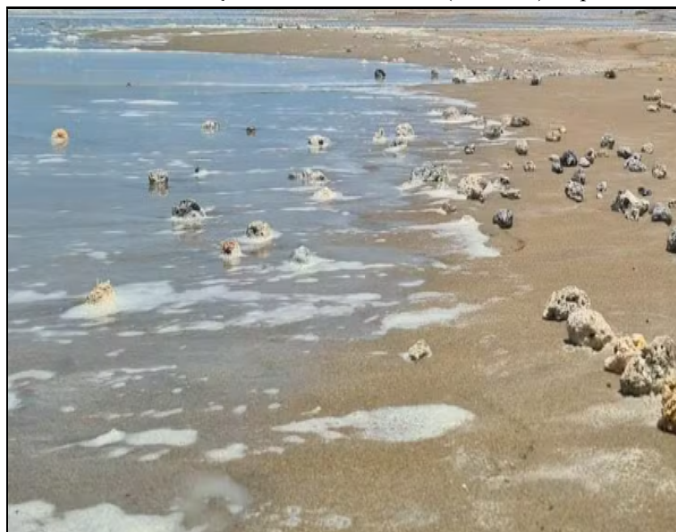
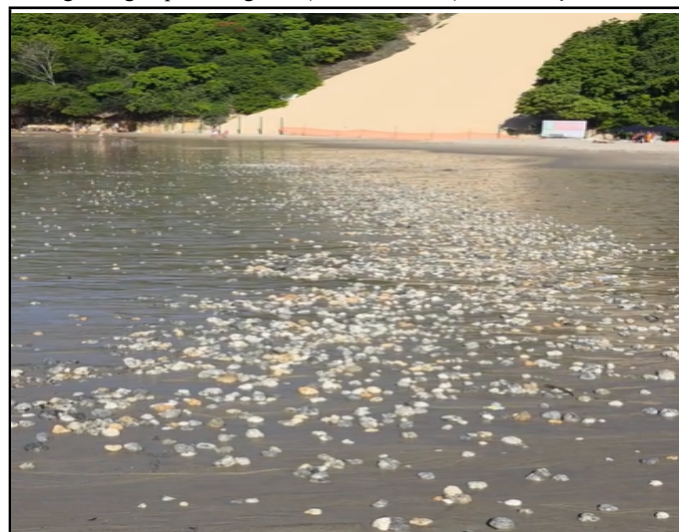
266. A adversidade em comento, todavia, não se encontra solucionada até a presente data. A limpeza contratada apresenta caráter meramente superficial, restrita à faixa de areia da praia, não alcançando as camadas mais inferiores da engorda nem as demais áreas de influência direta da intervenção, que abrangem também a porção emersa da praia. Em razão da dinâmica do sistema praiial, tais sedimentos são continuamente redistribuídos para os locais frequentados pela população (antepraia, estirâncio e pós-praia), ocasionando riscos e desconfortos aos usuários.

Fotos 8 e 9: Presença de material calcáreo (rodolitos) na praia de Ponta Negra, logo após a engorda (fevereiro/2025) e em março de 2026.

267. Destarte, é possível concluir que o aterro hidráulico realizado alterou as características da praia de Ponta Negra, ao introduzir elementos calcáreos (carbonato de cálcio, incluindo rodolitos) em percentuais elevados na areia e no meio marinho em desconformidade com a composição original da faixa litorânea, o que acarreta riscos de acidentes e desconforto à população que frequenta o local para fins de lazer e recreio, além de impactos negativos sobre as atividades turísticas e comerciais na região.

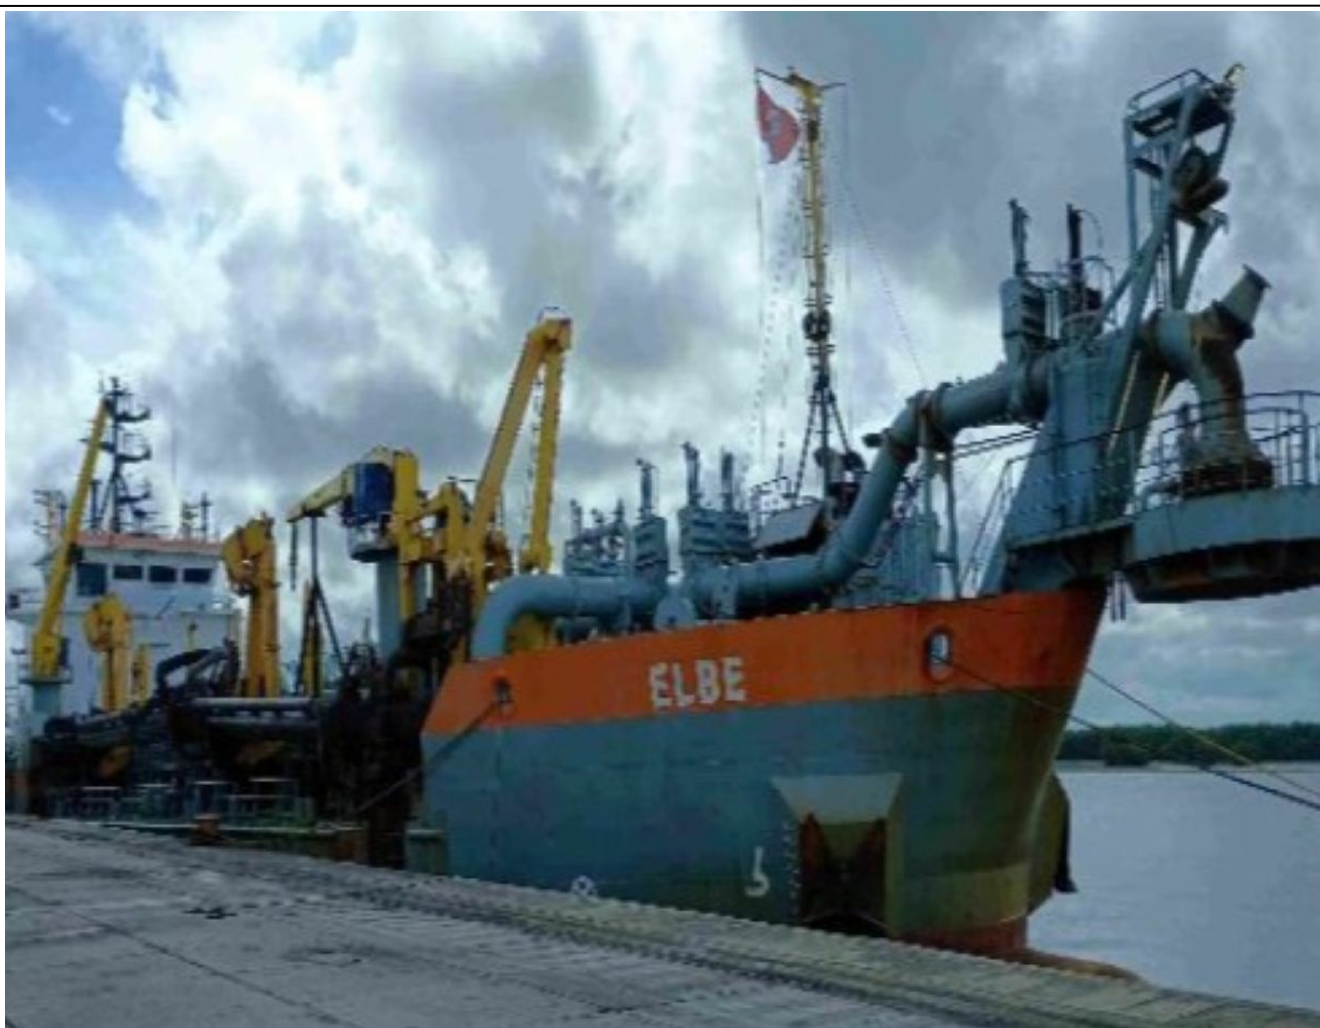
Foto 2 - Draga Elbe (Supervisora GCA, 6/12/2024)

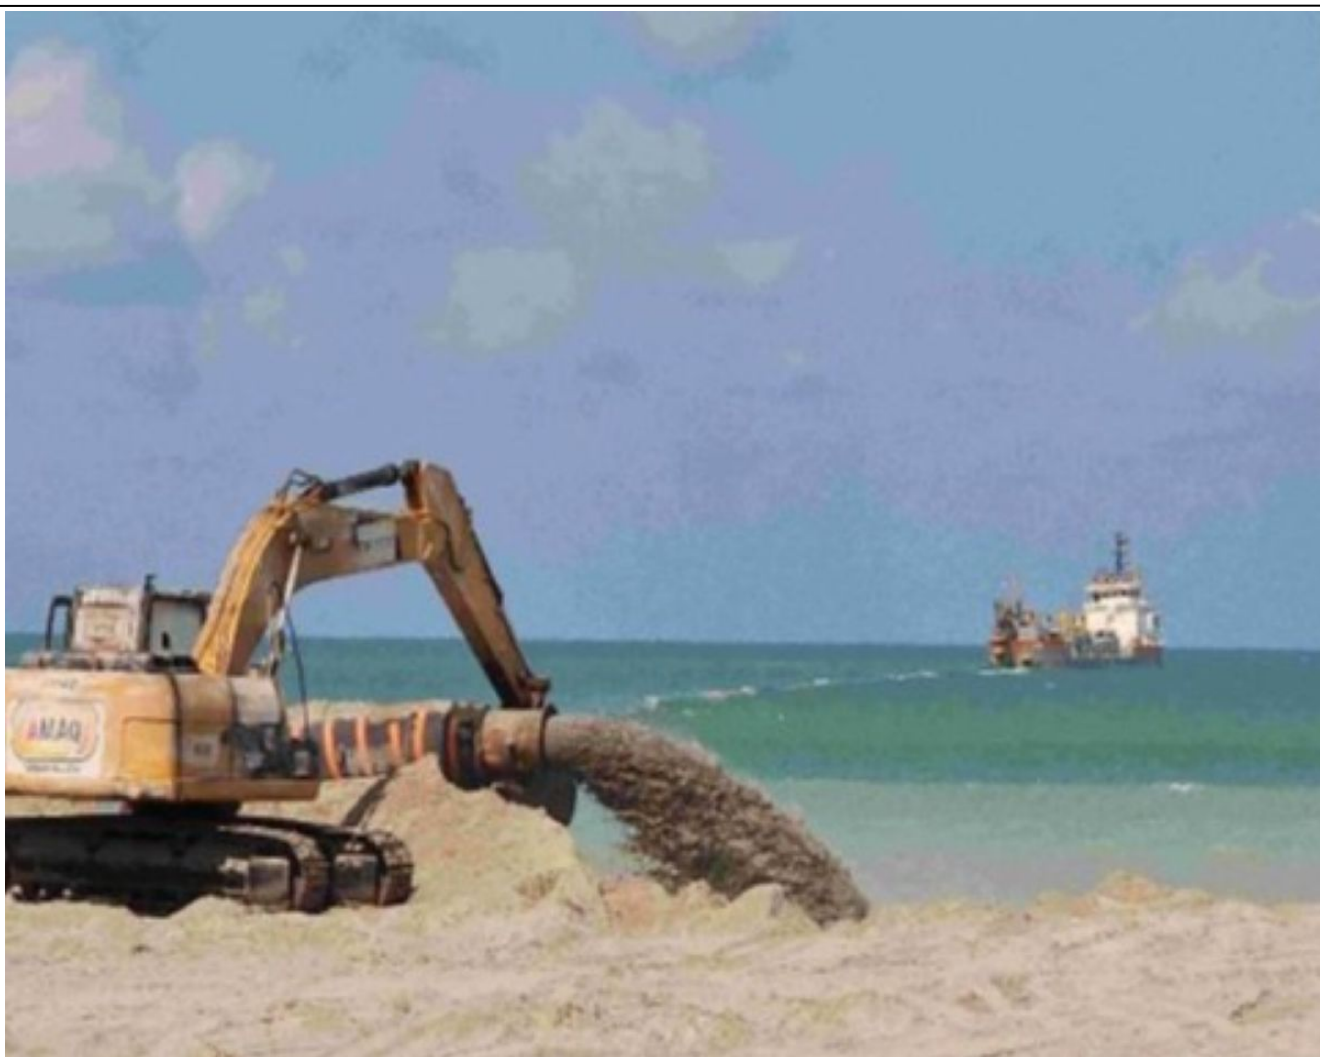
Foto 3 - Bombeamento (Supervisora GCA, 31/12/2024)

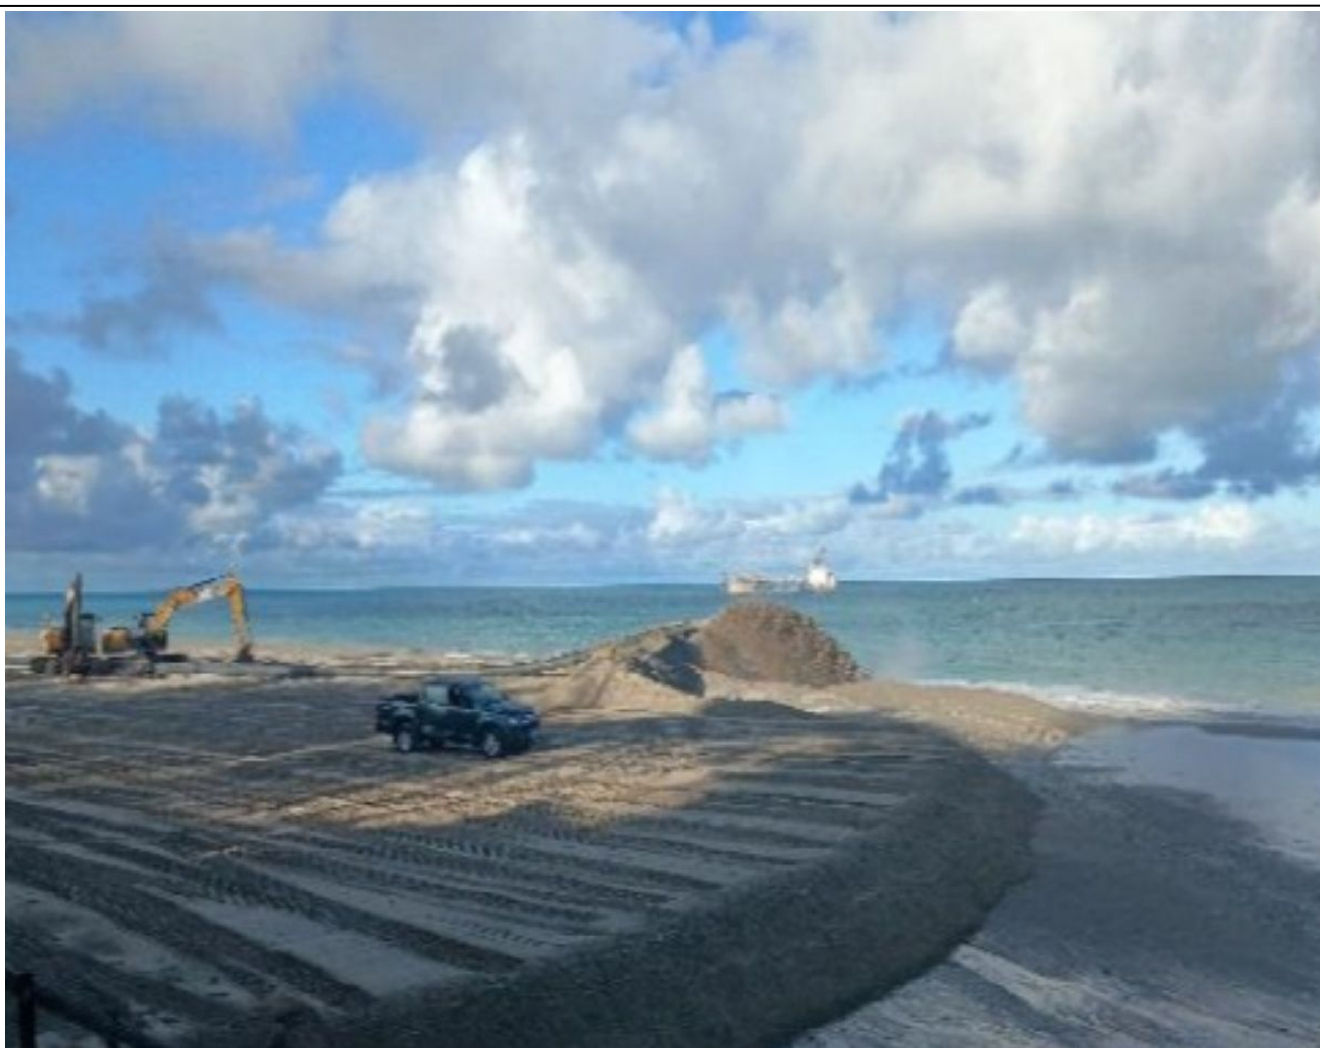
Foto 4 - Espalhamento (Supervisora CGA, 1/12/2024)

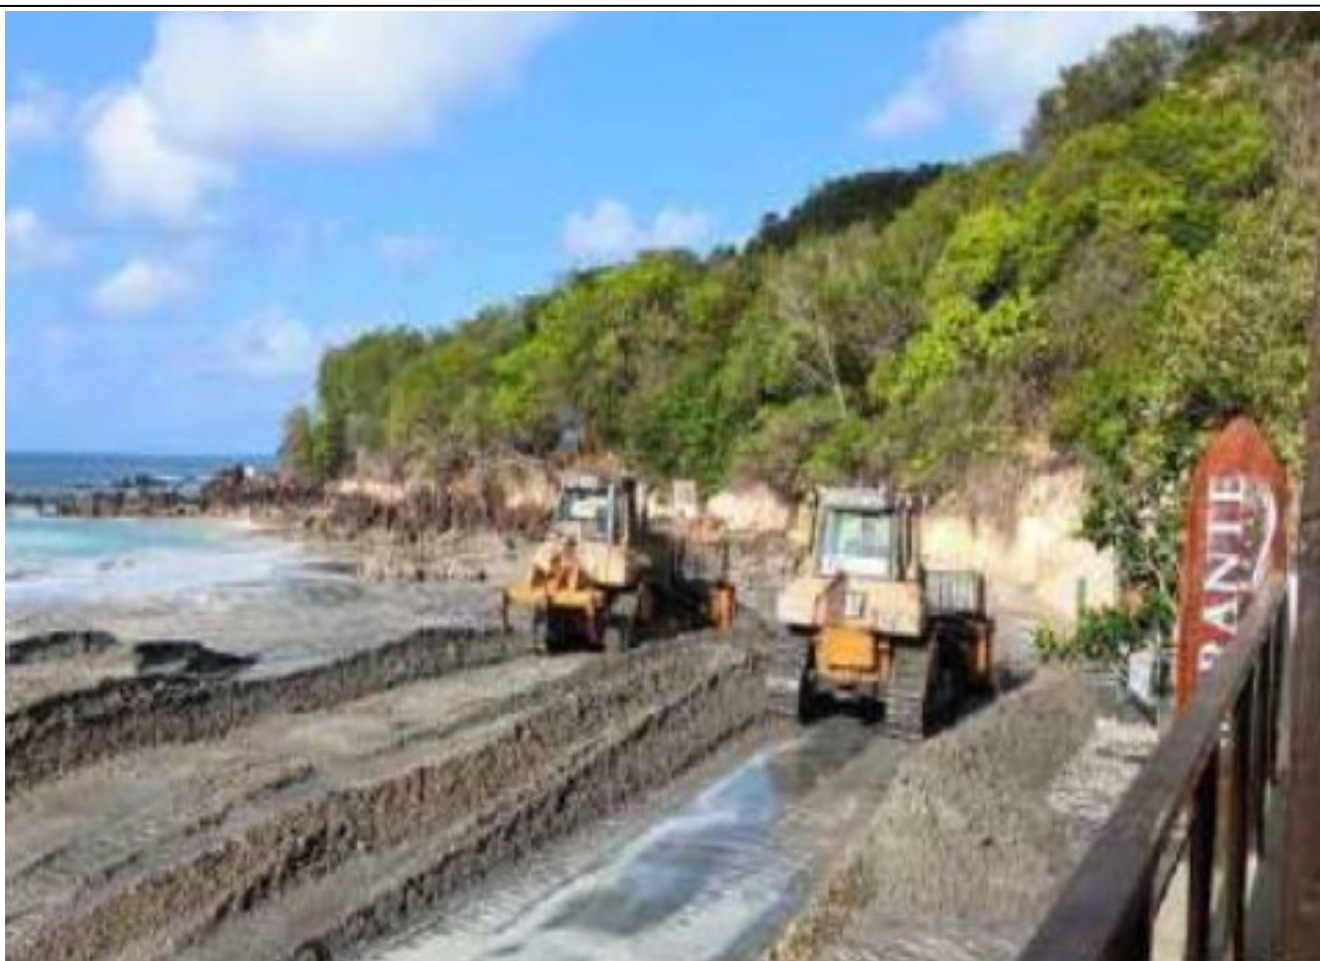
Foto 5 - Engorda, Morro do Careca (Supervisora GCA, 22/1/2025)

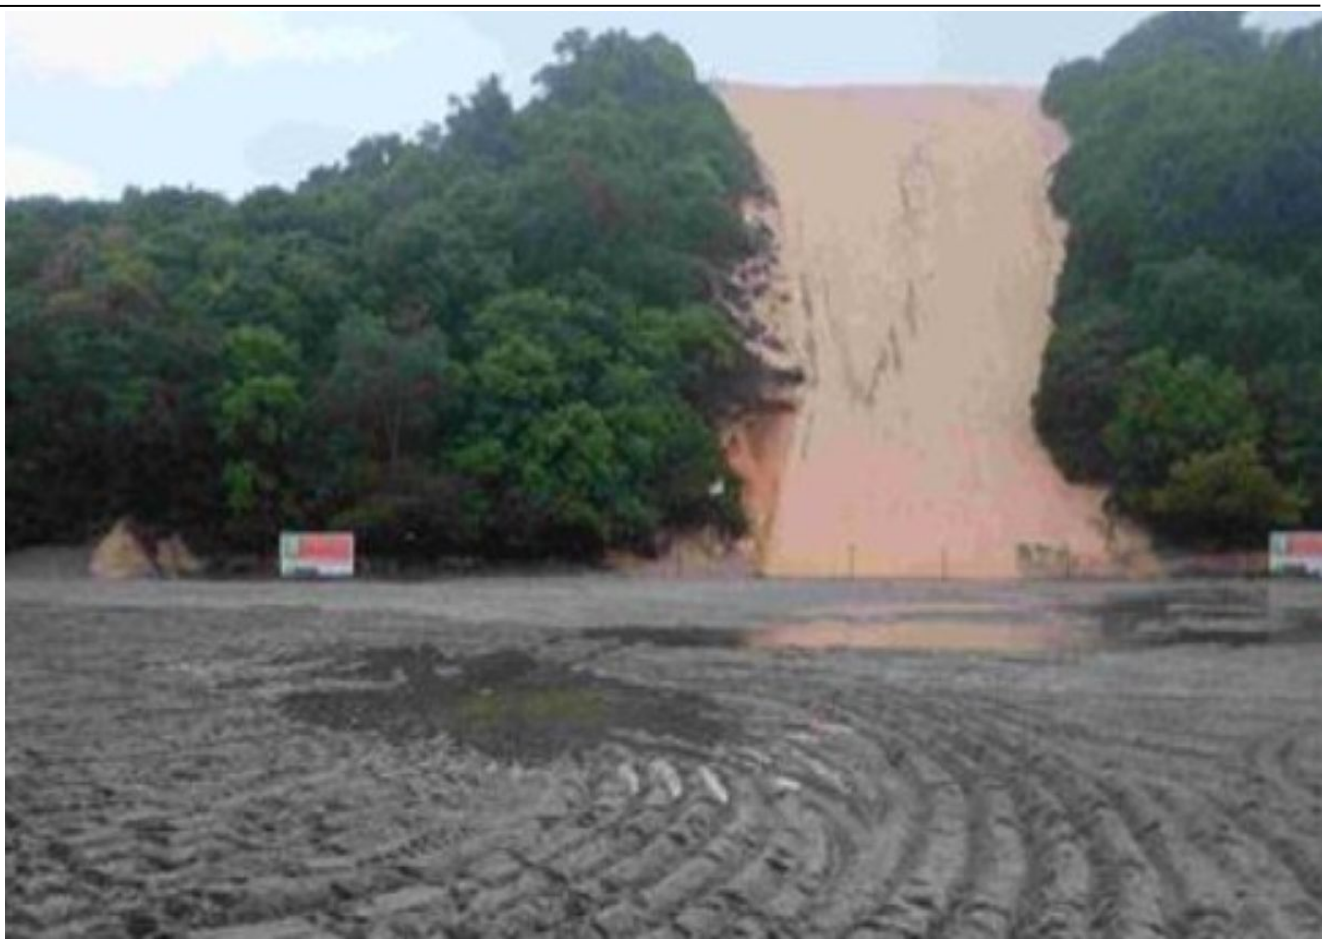
Foto 6 - Espalhamento, Morro do Careca (Supervisora GCA, 6/2/2025)

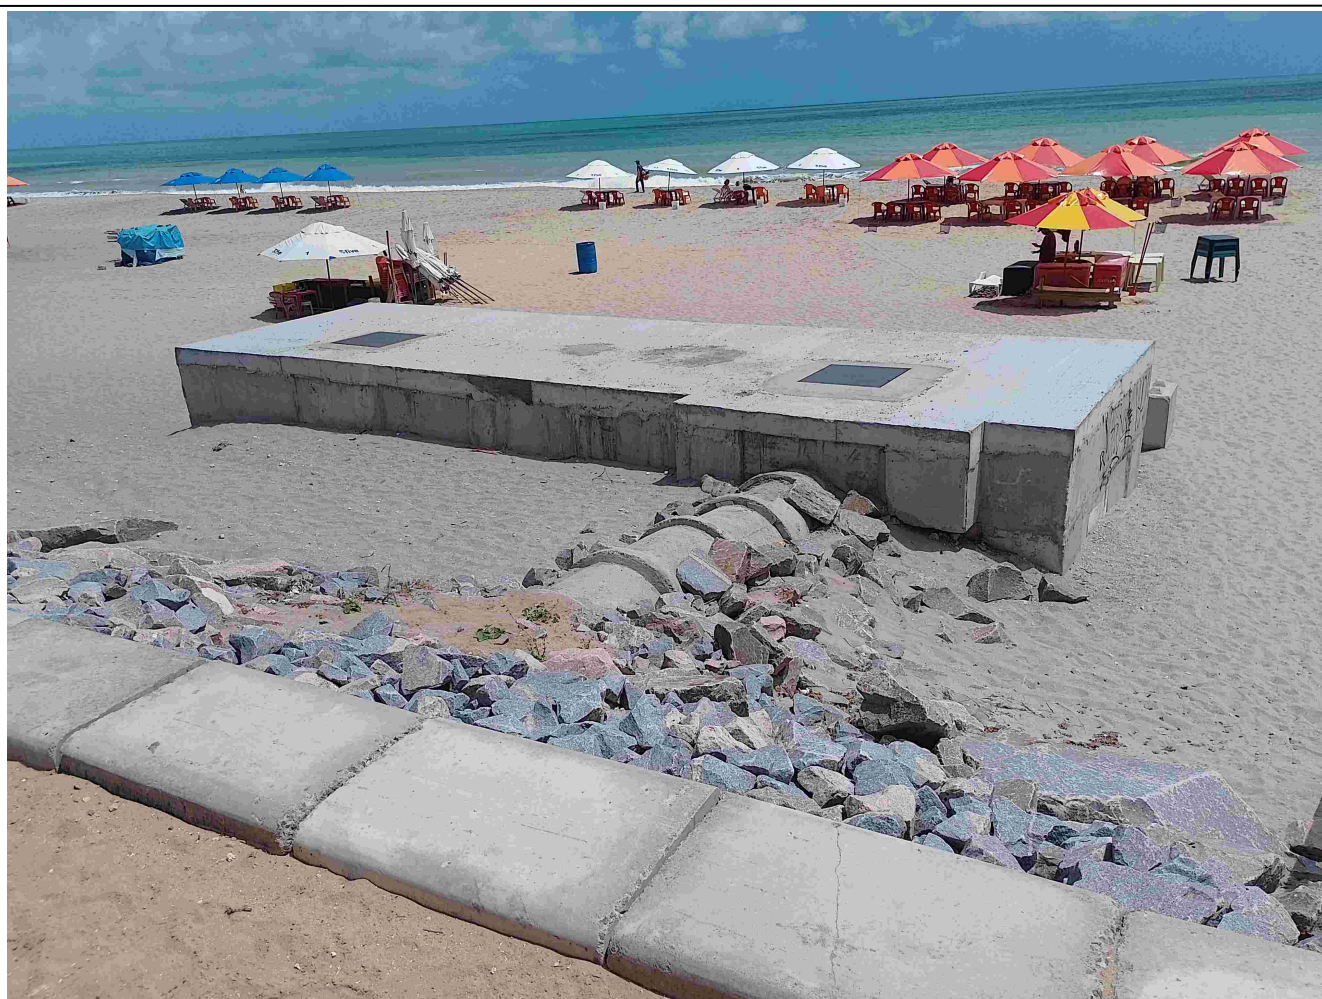
Foto 7 - Dissipador de Energia (Drenagem Pluvial, 4/11/2025)

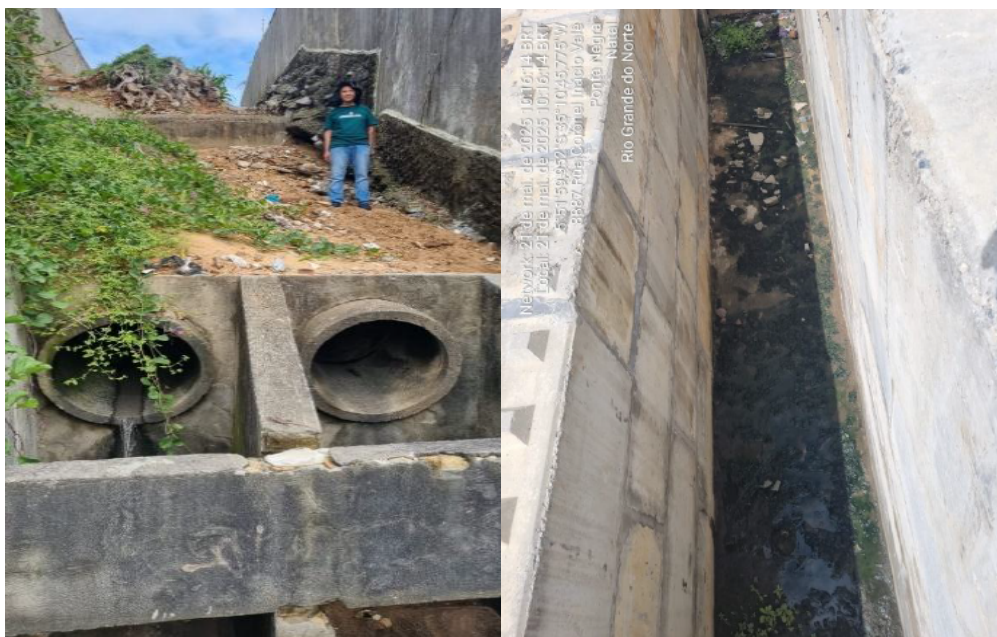
4. No dissipador 1 foi constatado mau cheiro, um acúmulo de lixo, de águas residuárias e insetos em seu interior. Análises microbiológicas confirmaram a presença de *E. coli*, principalmente nos pontos de monitoramento P05, P06 e P08, próximos aos dissipadores 3, 7, 8 e 9, comprovando que o despejo de esgoto clandestino permaneceu ativo durante e após a obra (evidência PBA e relatório síntese, p.30, 46-47 e 100).

Figuras 3 e 4 – Galerias que desaguam no D1, com presença de esgotos clandestinos, D2 com lixo e água estagnada.

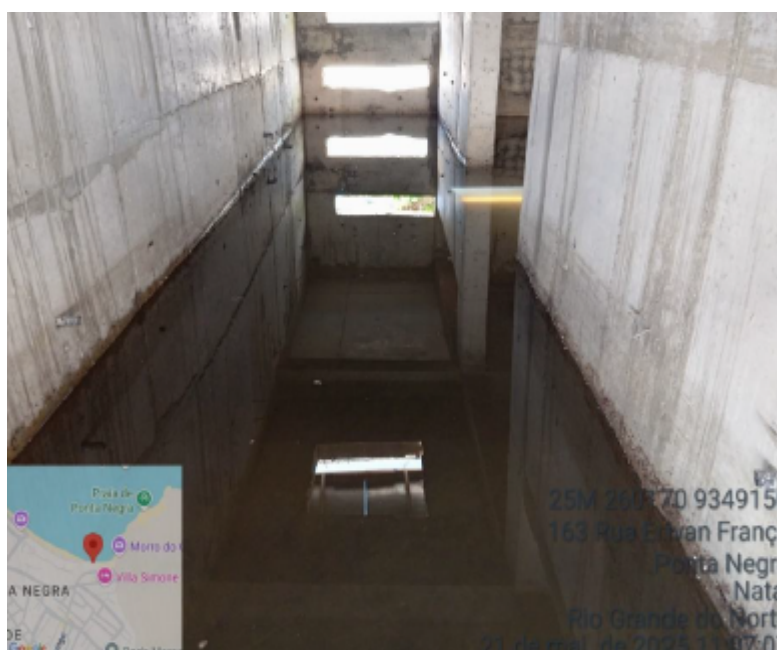
3. Confirmou-se a formação de "lagoas" de águas estagnadas e contaminadas sobre a nova faixa de areia, especialmente entre os dissipadores 9 e 16. O Dissipador 16 permanecia em obras e foram identificadas saídas de efluentes não previstas próximas aos hotéis SERHS e Ocean Palace, onde, apesar de limpezas pontuais, persistia o acúmulo de resíduos sólidos e sedimentos.

Figura 5 – Interior do D16, com acúmulo de água com risco de proliferação de insetos e outros vetores de doenças

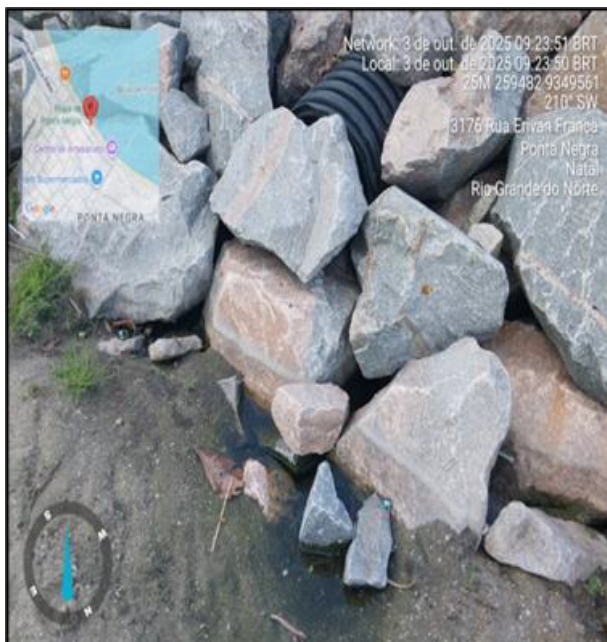
11. Além dos problemas relatados, verificou-se o afloramento de esgoto *in natura* e águas servidas com odor desagradável diretamente na faixa de areia (evidência monitoramento engenharia atualizado 2, p. 229).

Figura 6 – D15 com indícios de lançamento de esgoto clandestino em seu interior.

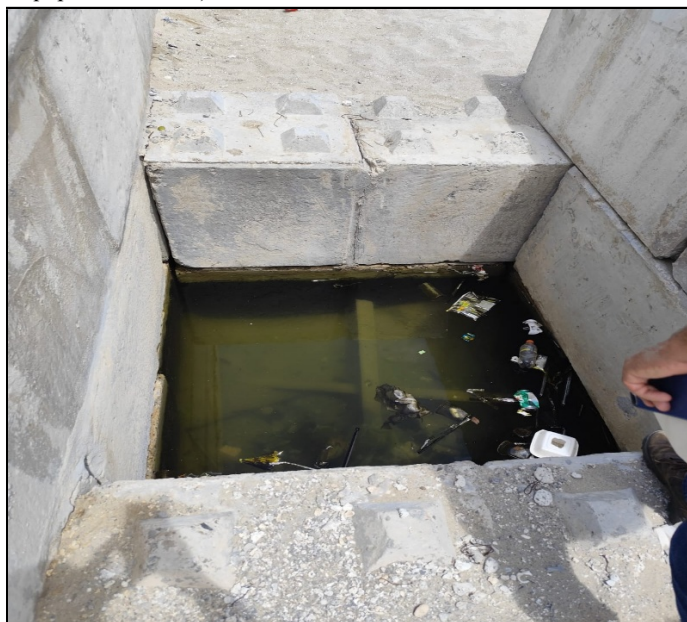
12. Na primeira semana de **novembro de 2025**, durante a inspeção ao local da engorda da praia de Ponta Negra, observou-se acúmulo de água pluvial malcheirosa, com resíduos sólidos em alguns dissipadores, como o D4 e o D5, e também indícios de contaminação por águas de esgoto sanitário.

Figura 7 – D4 com acúmulo de água de resíduos sólidos (Fonte: Equipe de auditoria)

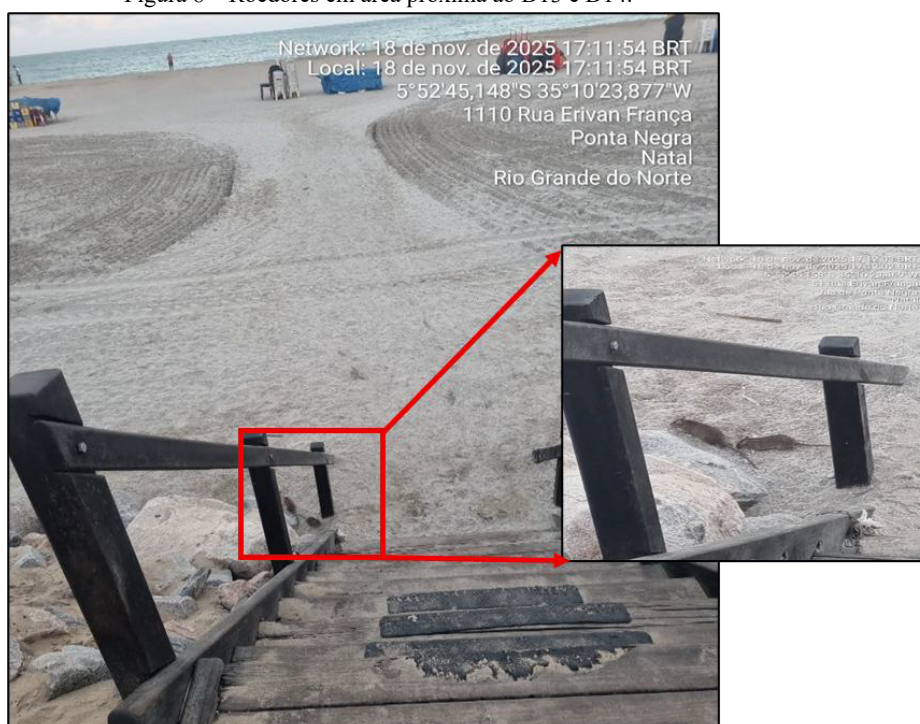
15. Foi reportada, adicionalmente, uma infestação de roedores entre os dissipadores 13 e 14, configurando um grave risco à saúde pública e à balneabilidade da orla.

Figura 8 – Roedores em área próxima ao D13 e D14.
